Le ultime fasi della monumentalizzazione del centro di Ostia tardoantica

Attività della missione della Humboldt-Universität di Berlino tra il 2009 e il 2013

Axel GERING*

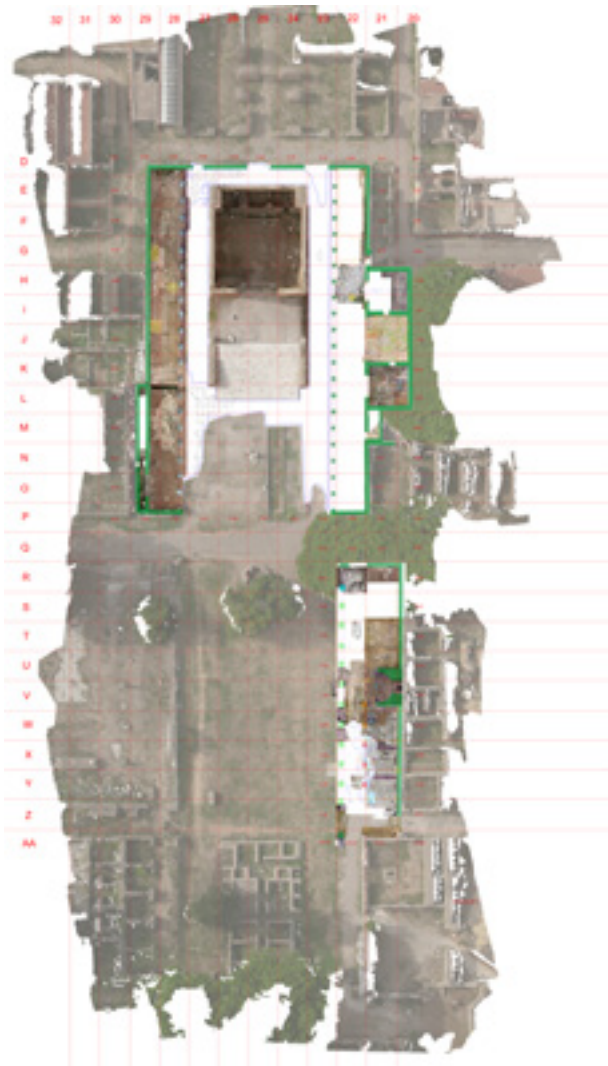
Fig. 2 – Ortofotografia del Foro di Ostia.
Axel Gering sulla base di materiale fotografico di Hans Peter Thamm.

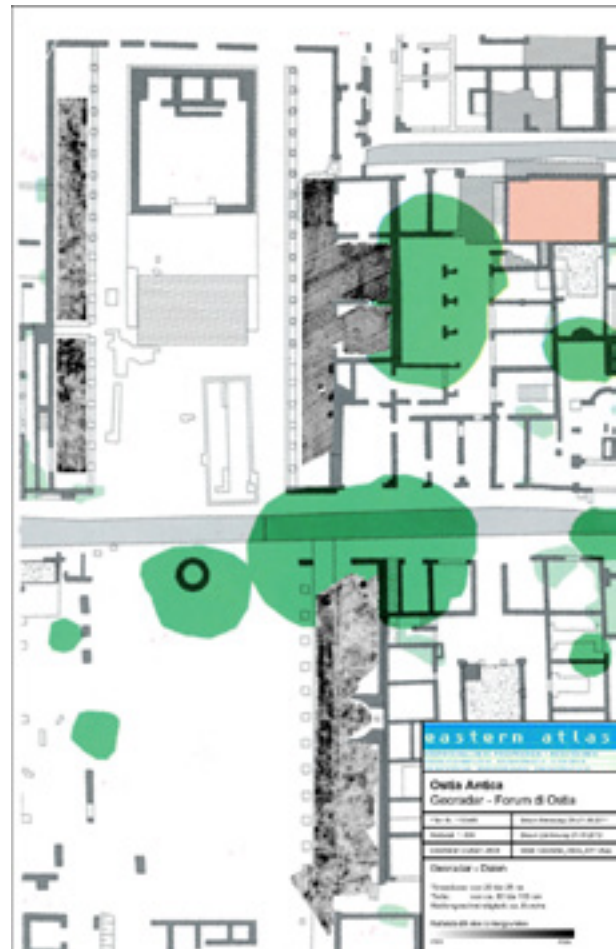
Fig. 3 – I risultati delle analisi geofisiche.
Eastern Atlas, di Burkart Ullrich.

Nella prima metà del I secolo furono realizzate delle fondamenta in cementizio che sono ben visibili nella prospezione geofisica (fig. 3, 17: struttura in nero lungo il portico MFP) tra il livello di circa 0,90 m n.N. (*castrum*) fino al livello di età flavia di circa 1,80 m n.N. (fase MFP 1a). Le analisi geofisiche hanno dimostrato un livello di opus signinum cementizio forte, forse una strada, allo stesso livello di circa 1,85 m n.N. tra il muro m1 e il Foro e una fila delle «*tabernae*» tra il muro m0 e m1.

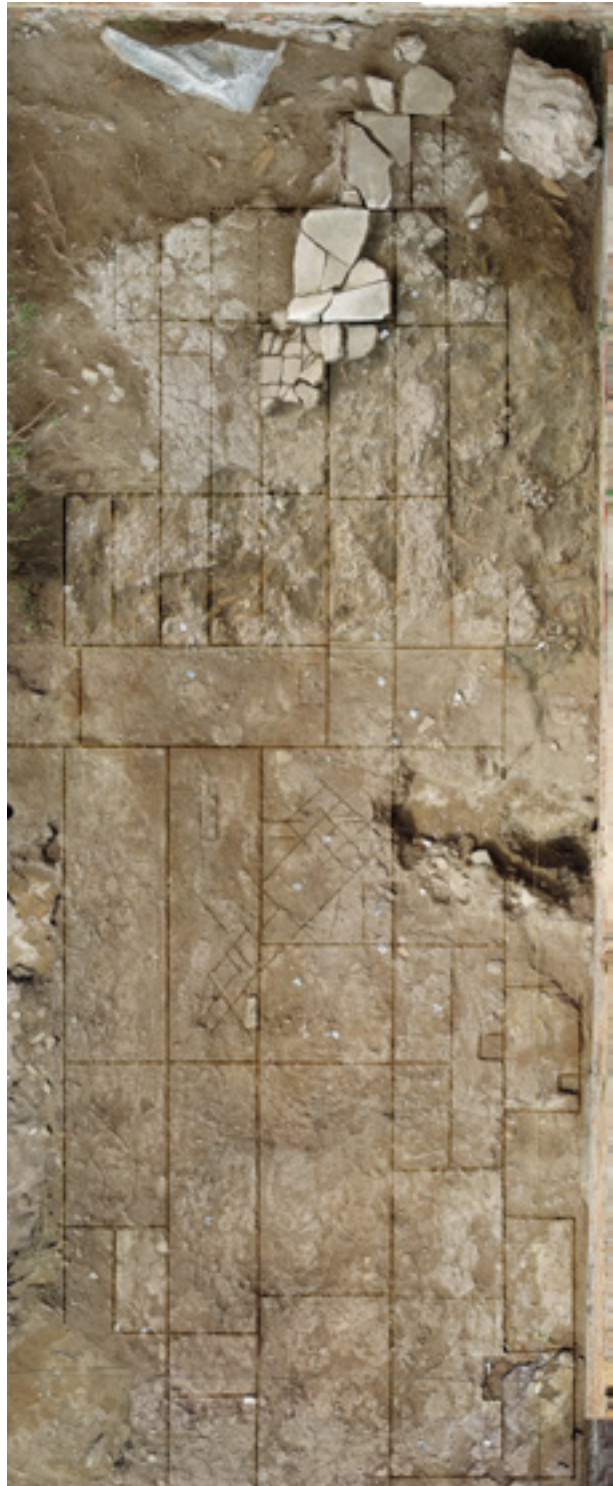
Fig. 4 - Il portico sud-est (MFP). La struttura quasi regolare della pavimentazione.
Axel Gering.

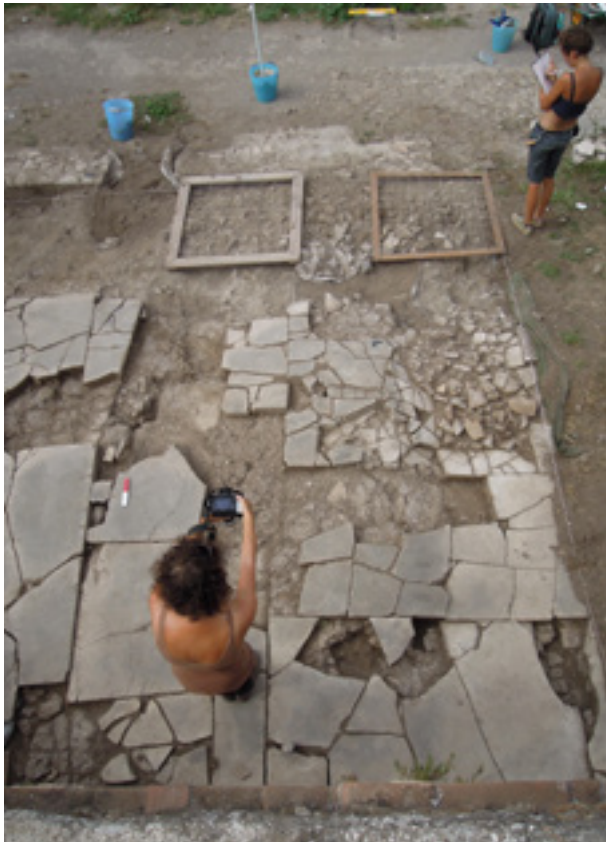
Fig. 5 – Il portico sud-est (MFP). L'ultima pavimentazione nell'area G.
Axel Gering.

Perciò abbiamo sviluppato una metodologia specifica che consiste nel distinguere il livello superficiale già scavato tra il 1801 e il 1941 dal nuovo, per individuare le labili tracce della stratigrafia tardoantica e post-antica sotto la vegetazione moderna e sopra la pavimentazione delle piazze principali del centro di Ostia. Attraverso i nuovi metodi di documentazione, come ad esempio l'ortofotogrammetria digitale – fotografando con un octocopter da altezze varie – per creare modelli tridimensionali (fig. 7. 8), e metodi più conosciuti come il rilievo con laser scanner, abbiamo potuto realizzare un rilievo topografico del livello superficiale più accurato rispetto agli scavi effettuati fino al 1941 (fig. 1-2. 9. 10)³. Con questi rilievi accurati dell'ortofotogrammetria è possibile analizzare anche l'impronta delle lastre già depredate nel cemento; abbiamo potuto ricostruire tutte le dimensioni delle lastre marmoree dove la malta è stata preservata (fig. 4). Abbiamo potuto differenziare anche vari strati nel cemento antico e tardoantico sotto la pavimentazione (fig. 5). I ritrovamenti monetali e

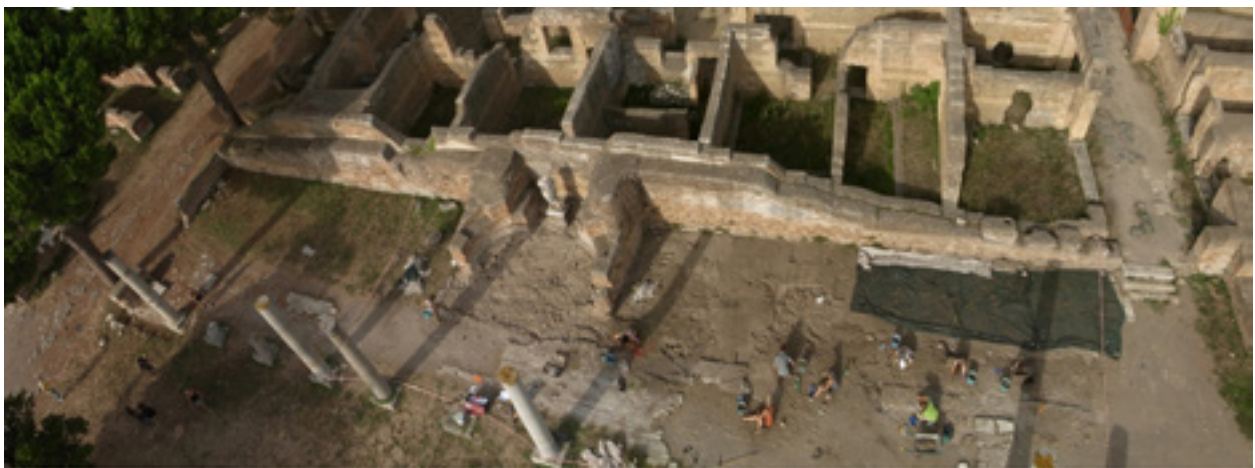
Fig. 6 – Il portico sud-est (MFP). Inizio dello scavo della pavimentazione tardo-antica.
Axel Gering.

Una grande abside (fig. 6, 8, 9) è situata al centro del muro lungo del portico che è visibile anche oggi, ma appartiene alla prima fase del portico murato su un livello più rialzato (fase MFP 1c). Il livello delle fondamenta dell'abside è più alto delle fondamenta del muro lungo (fra circa 2 m e 2,40 m n.N.).

La statua che si trova al centro dell'abside (fig. 6, 8) è stata posizionata in epoca moderna. Dopo il cambiamento di funzione e la chiusura dell'ingresso (fase MFP 1c) l'abside era adornato da colonne che poggiavano su tre blocchi di fondamenta. Nel primo periodo tardoantico (fase MFP 2) questa struttura venne eliminata e il pavimento fu lastricato sopra i resti delle fondamenta. Lo stesso è accaduto con le fondamenta del portico più piccolo della fase MFP 1b sopra il muro m1.

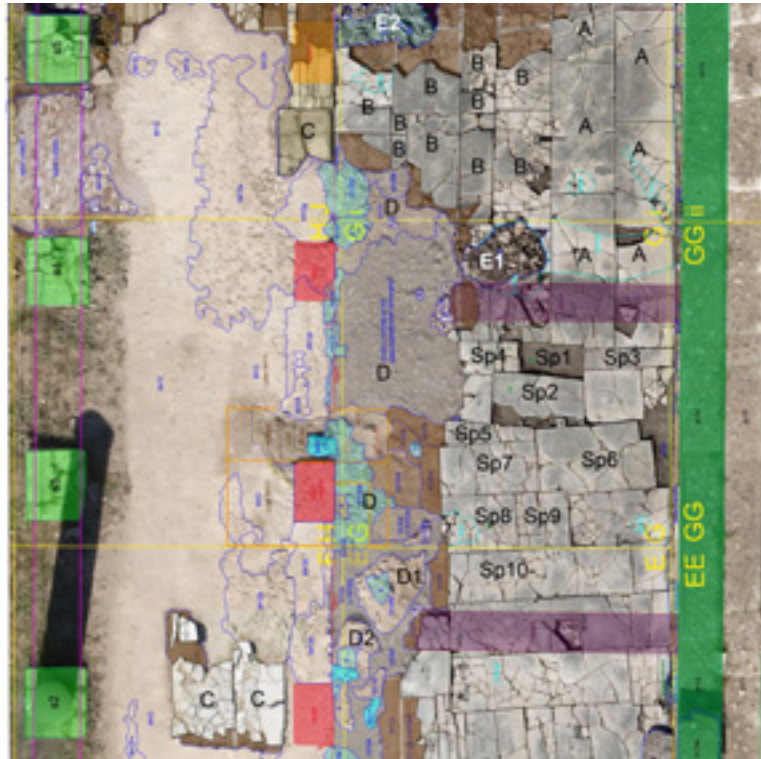
Fig. 10 - Il portico sud-est (MFP). Le lastre regolari (A/B) e il materiale dello spoglio (Sp) dell'area E, G, I. Axel Gering.

Nella fase edilizia MFP 3a è stato effettuato un altro restauro di molte lastre della pavimentazione in modo quasi regolare (fig. 9. 10: B) con lo stesso orientamento delle lastre delle fasi FSE 1b e MFP 2

(fig. 9. 10: A, C¹⁵). Possiamo notare che il materiale di riempimento, proveniente dalle aree di culto o del Foro (monumenti piccoli e dediche, come l'iscrizione di *Aulus Egrilius Auli filius* per i *numini* della casa imperiale¹⁶, o elementi architettonici di monumenti più grandi come ad esempio un arco d'ingresso antoniano del Foro, materiale del tetto del *Capitolium*, blocchi della cella del Tempio di Roma e Augusto, ecc.) e utilizzato nella maggior parte della fase MFP 3b-c è quasi assente nel primo periodo tardoantico (fase MFP 2 e 3a).

La fase MFP 3b è costituita da lastre irregolari con una rotazione di 90 gradi (fig. 9. 10: Sp1-9 nell'area G a sud dell'abside, altri simili probabilmente nell'area E, C e a nord dell'abside¹⁹). Dopo il laserscanning della superficie abbiamo misurato le lastre. Sotto le lastre è stato trovato uno strato irregolare di terra proveniente dai resti degli alberi. Dopo la pulizia abbiamo riposato le lastre misurandone anche il livello originale. Sul lato inferiore della maggior parte delle lastre qui riutilizzate abbiamo trovato le tracce della lavorazione per un altro uso o la decorazione architettonica originale (nove delle tredici lastre nell'area G che è stata riscavata nel 2013: Sp1-9). Una gran parte delle lastre proviene da monumenti vari del I e II secolo d.C. Questo materiale di spoglio è stato riutilizzato soltanto nella zona del pavimento con angoli irregolari. Molti frammenti qui riutilizzati hanno in comune il tipo di materiale – marmo lunense – e una connessione con il culto imperiale. Tutte le lastre della zona irregolare furono messe nella malta allo stesso tempo: la superficie irregolare della malta dimostra chiaramente che molti frammenti sono stati riutilizzati in uno stato già frammentato o danneggiato come nella fase 2f del Foro della statua eroica (FSE)²⁰. Le tracce di sega e di piccone e gli angoli irregolari delle lastre dimostrano che esse furono adattate *ad hoc* alle altre lastre già riposate. I Graffiti tardoantichi

La stessa tecnica per le fondamenta delle lastre con materiale di crollo e rifiuti commerciali si trova anche nella zona ove oggi le lastre mancano (fig. 10: D, con due frammenti dei pilastri: D1 e D2) al sud dell'abside e anche al nord dell'abside). Questa area del portico MFP è probabilmente la più tarda restaurata con lastre di marmo, databile nella metà o dopo la metà del V secolo d.C.

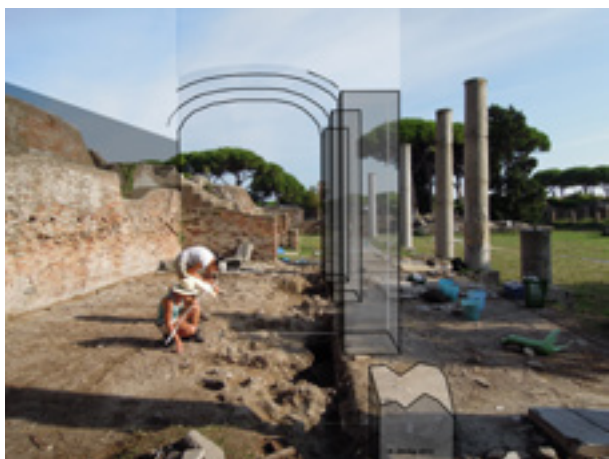
Fig. 11 - Il portico sud-est (MFP). La ricostruzione della prima facciata in *opus latericium* e l'inserimento posteriore della seconda facciata con colonne. Axel Gering.

Il riempimento dimostra due strati: un preparato di selci al livello di circa 2,00-2,10 m n.N., cioè più o meno allo stesso livello del lastricato di *opus spicatum* già esistente. Il portico del II secolo d.C., forse nell'età adrianea, era lastricato per la prima volta con le lastre marmoree in modo regolare. Le fondamenta delle colonne s1-s11 (fig. 11. 12)

appartengono a un restauro recente, soltanto una base – oggi visibile sotto la colonna s12 – è originale, invece di una fase più tarda, ma non databile al II secolo d.C.

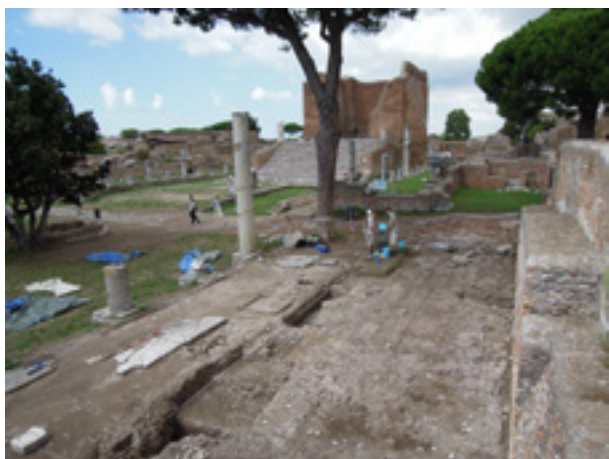
Fig. 12 - Il portico sud-est (MFP). La campagna di lavoro di 2012 e la ripulitura degli scavi vecchi verso il muro m1. Axel Gering.

Guido Calza (si veda il «buco» irregolare del riempimento: fig. 11. 12).

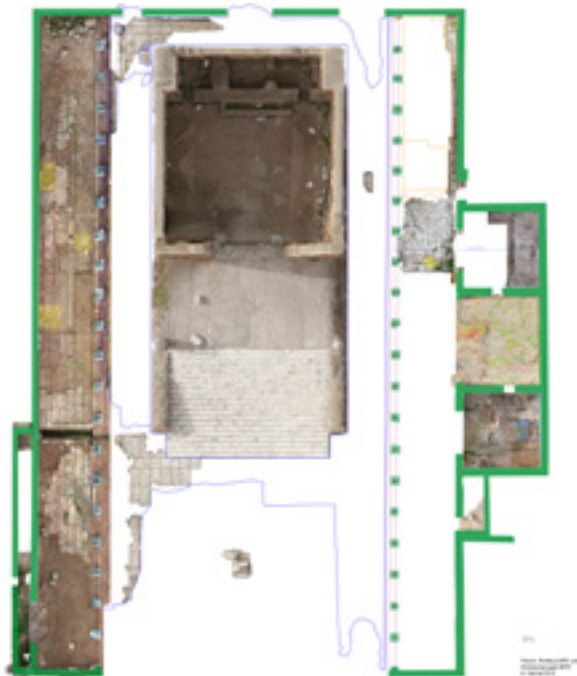
Fig. 14 - Il parte nord del Foro. Ortofotografia con le lastre nello stato attuale della preservazione. Axel Gering.

Tra agosto e settembre del 2011 abbiamo potuto effettuare lo scavo e la pulitura delle superfici già scavate fino al 1912 nella zona ovest del Foro (fig. 1-3, 14-16). In quest'area è stata rinvenuta la parte più grande della pavimentazione dei Portici del Foro.

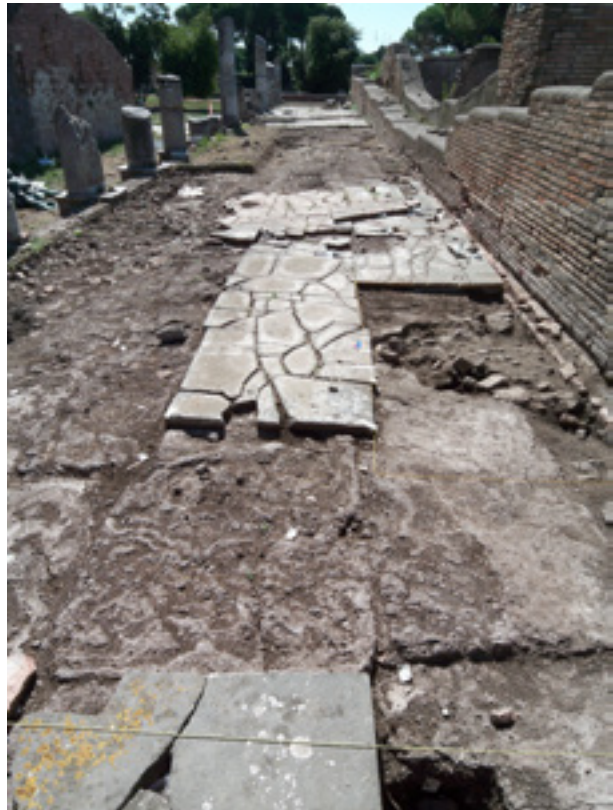
Fig. 15 - Il portico nord-ovest (MFW). Le lastre e la malta dell'ultima fase della pavimentazione, visto dal nord a sud. Axel Gering.

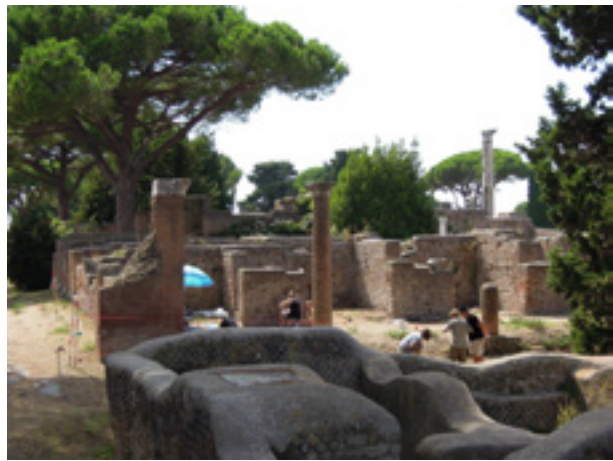
Fig. 19 - Il portico sud-ovest (MFD) nell'ultima fase tardoantica. Trasformazione in officina per la produzione del materiale di spoglio. Axel Gering

Il portico sud-ovest (MFD, fig. 19) ha avuto un «gemello», il portico MFS al lato est del Tempio di Roma e Augusto, pubblicato da L. Lavan (fig. 1, 2,

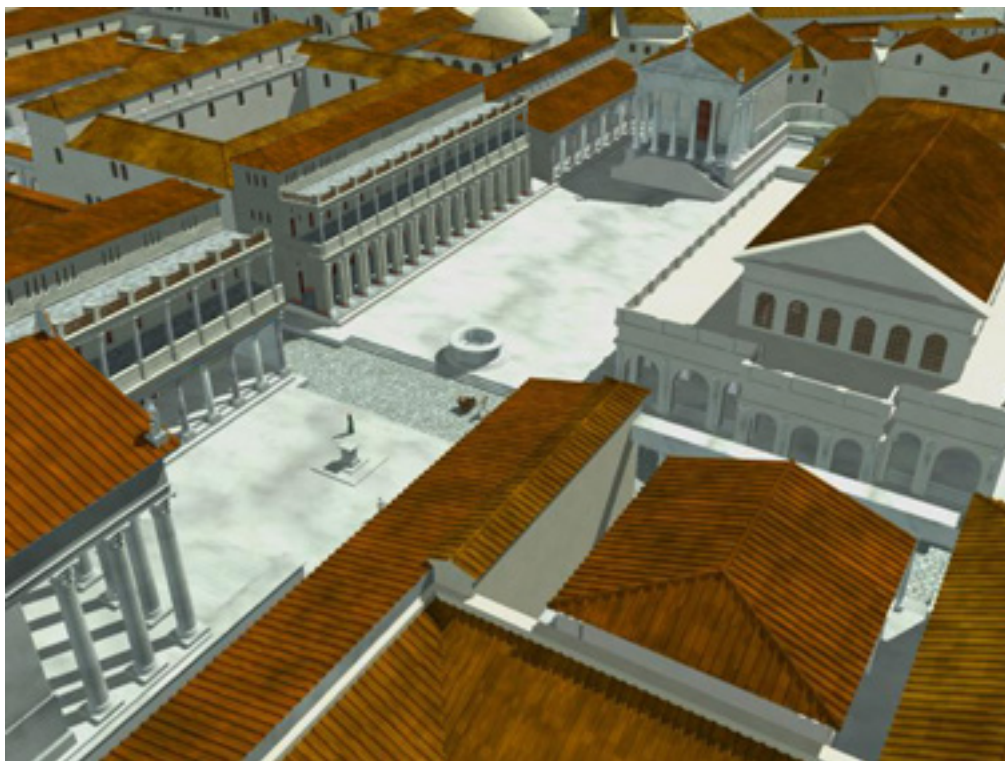
Fig. 20 - Il Foro nell'età adrianea-antoniana. Ricostruzione ipotetica con i portici a due piani.
Axel Gering, basato sulla ricostruzione digitale della Soprintendenza di Ostia/ Jan Theo Bakker 2001.

Questo portico con pilastri a due piani (fig. 20) delle prime fasi di età imperiale, restaurato in età adrianea, ha subito un crollo, causato da un incendio o da problemi statici, e una riorganizzazione fondamentale con più spazio allo stesso livello dentro il pianterreno del portico. Lo spazio fra i pilastri è stato chiuso con una muratura rozza e riempito dal muro m1 fino al muro esterno m2 (dove le colonne rilocate sono visibili oggi) ad un livello più alto.
